**Comune di San Giuseppe Vesuviano**

**REGISTRO**

**DELLE AREE PUBBLICHE E PRIVATE**

**INTERESSATE DALL'ABBANDONO**

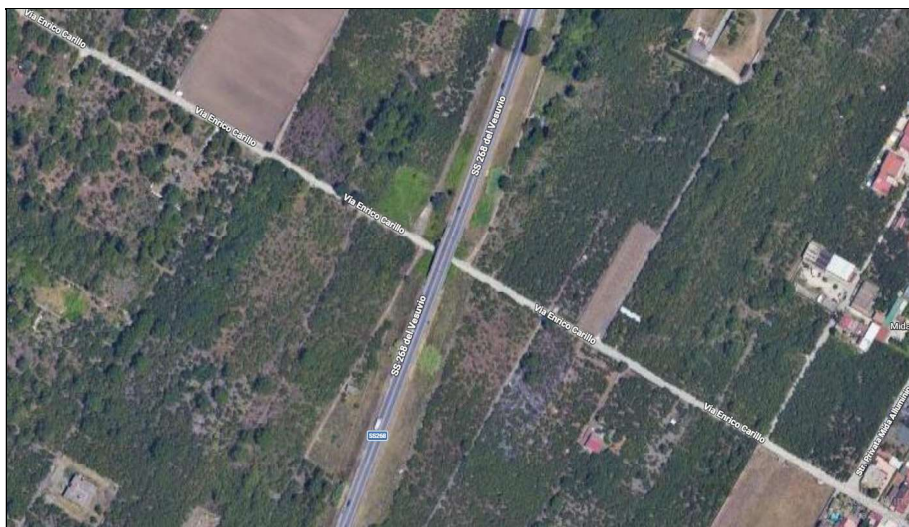
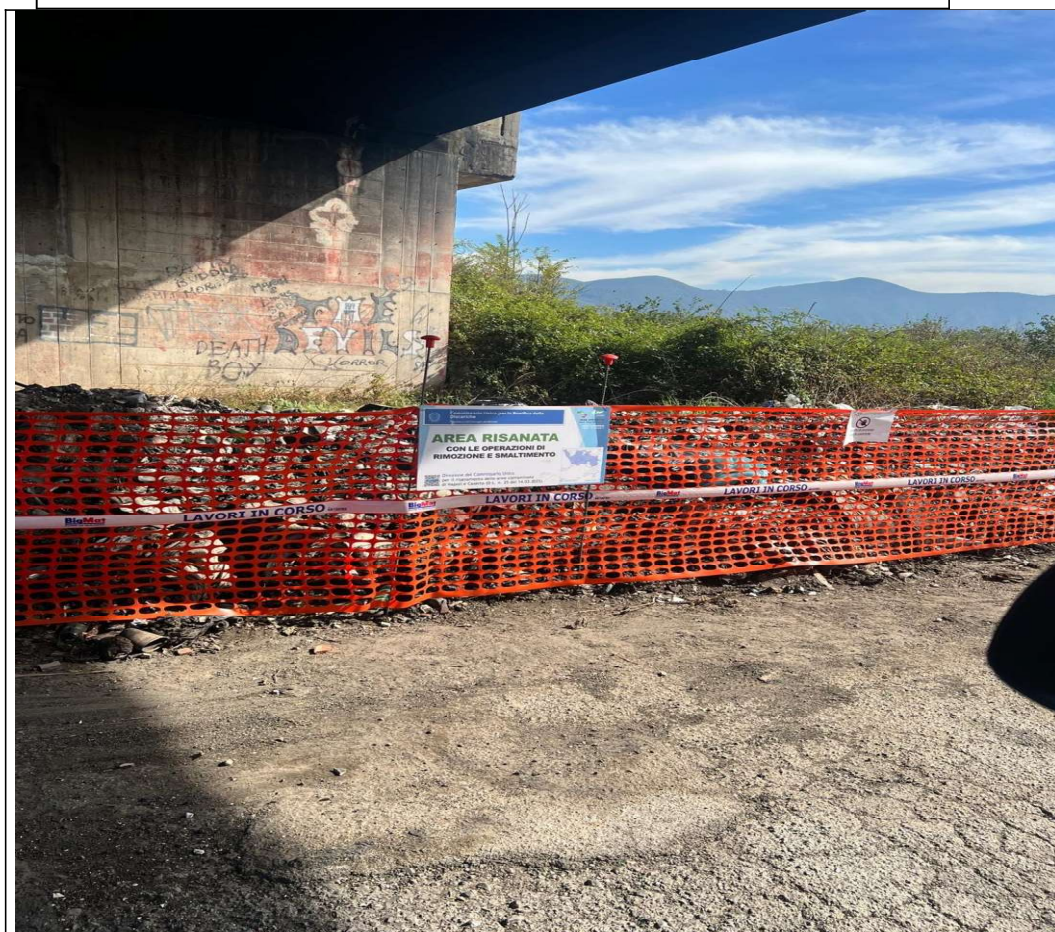
## SCHEDA ANALITICA N. 01

- **Stima volumetrica:**
  - Lunghezza (m): 900 m circa.
  - Larghezza (m): 2,00 m circa.
  - Altezza (m): altezza media 0,25 m circa.
  - Volume stimato (m<sup>3</sup>): 50 m<sup>3</sup> circa.

- Inerti da demolizione (calcinacci, cemento, mattoni, guaina): (5 m<sup>3</sup> circa + 1 m<sup>3</sup> circa di guaina).
- Ritagli di stoffe proveniente da attività industriali/artigianali: (15 m<sup>3</sup> circa).
- Rifiuti combustibili vari: (10 m<sup>3</sup> circa).
- Rifiuti ingombranti (mobili, materassi, elettrodomestici): (20 m<sup>3</sup> circa)
- Rifiuti urbani indifferenziati: (40 m<sup>3</sup> circa).
- Pneumatici fuori uso: (10).
- Veicoli o parti di veicoli: (1 m<sup>3</sup> circa).
- Plastica/metalli/carta in frazioni selezionabili: (5 m<sup>3</sup> circa).
- Altro: Cartongesso: (1 m<sup>3</sup> circa).

- **Sparso e misto.**
- **Presenza di combustioni recenti o in corso:** SI

Il rifiuto è sparso sulla Via Emilio Carillo e su tutta l'area di un piazzale in asfalto antistante alla Via. Il sito si presta all'installazione di telecamere e/o foto trappole.

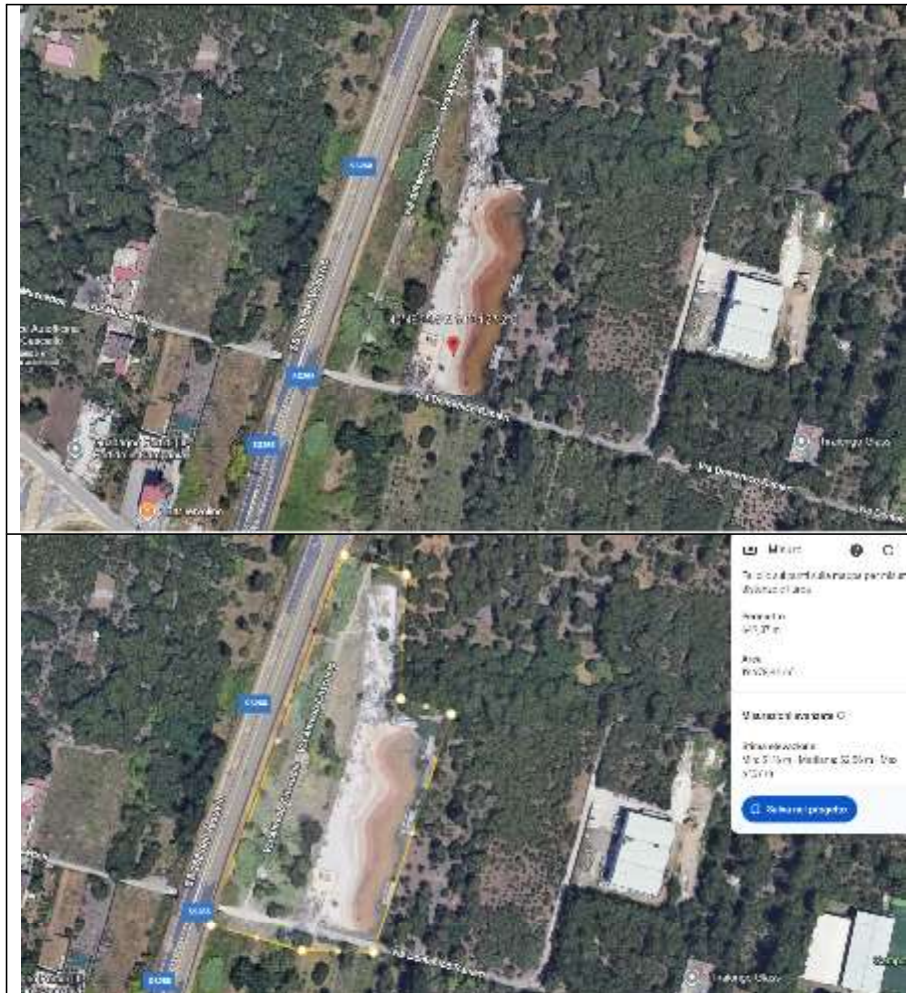
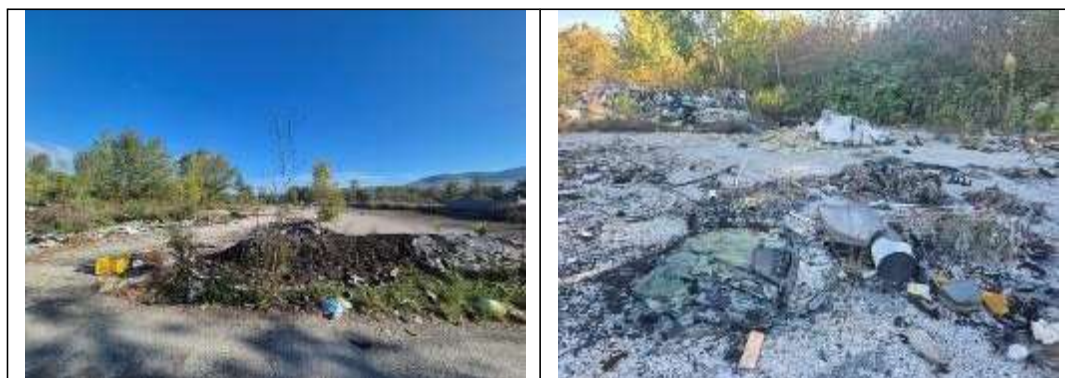
## SCHEDA ANALITICA N. 02

**Comune e località:** San Giuseppe Vesuviano (NA) Via Alfredo Criscuolo.

- **Stima volumetrica:**
  - Lunghezza (m): 120 m circa.
  - Larghezza (m): 60 m circa.
  - Altezza (m): altezza media 0,07 m circa.
  - Volume stimato (m<sup>3</sup>): 240 m<sup>3</sup> circa.
- **Superficie coperta dai rifiuti (m<sup>2</sup>):** 3.500 m<sup>2</sup> circa.

- **Sparso e misto.**
- **Presenza di combustioni recenti o in corso:** SI

- **Presenza MCA** (Materiali contenenti amianto): SI
- **Odori percepiti:** NO
- **Segni di percolato o contaminazione del suolo:** NO.

Il rifiuto è sparso sulla Via Alfredo Criscuolo e su tutta l'area di un piazzale in asfalto antistante alla Via. Il sito si presta all'installazione di telecamere e/o foto trappole.

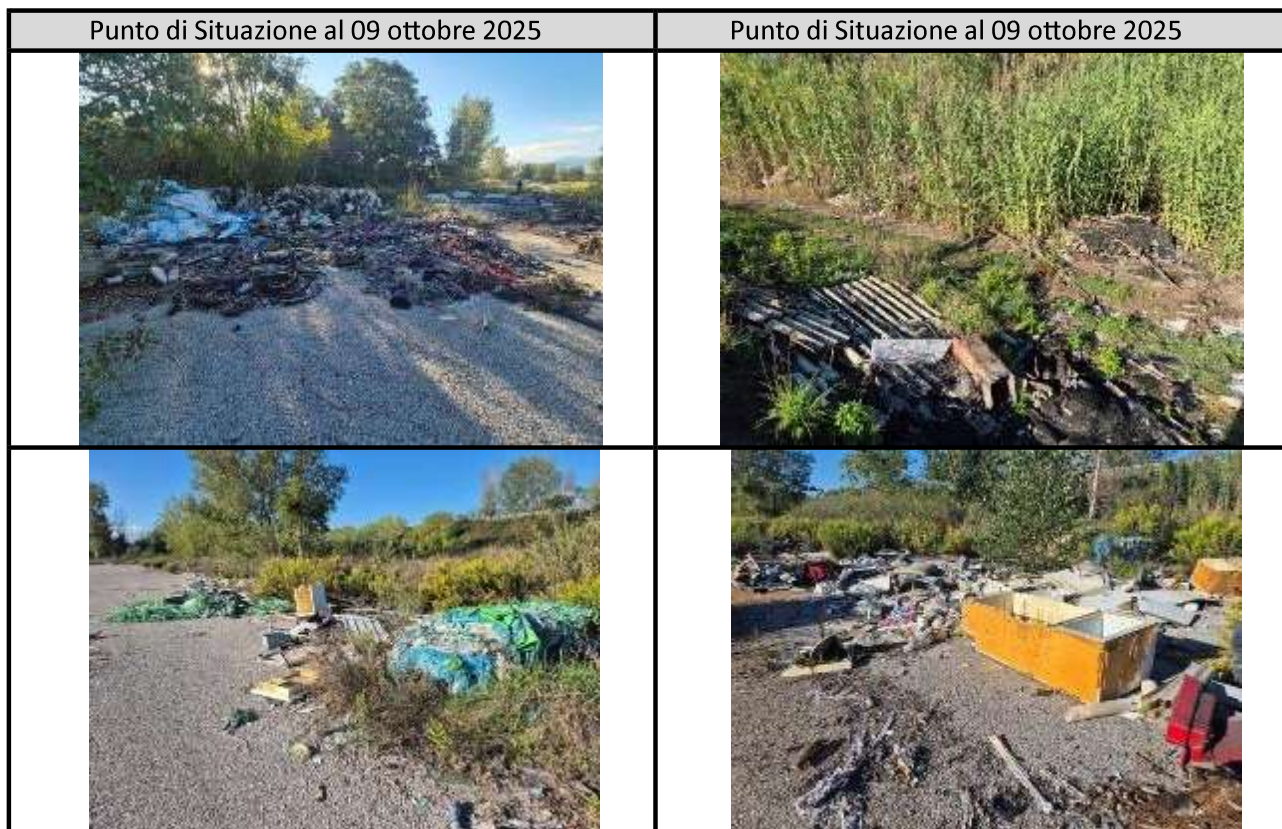
**5. Documentazione fotografica**

- Inerti da demolizione (calcinacci, cemento, mattoni, guaina): (10 m<sup>3</sup> circa + 5 m<sup>3</sup> circa di guaina).
- Ritagli di stoffe proveniente da attività industriali/artigianali: (30 m<sup>3</sup> circa).
- Rifiuti combustibili vari: (50 m<sup>3</sup> circa).
- Rifiuti ingombranti (mobili, materassi, elettrodomestici): (35 m<sup>3</sup> circa)
- Rifiuti urbani indifferenziati: (40 m<sup>3</sup> circa).
- Pneumatici fuori uso: (40).
- Veicoli o parti di veicoli: (5 m<sup>3</sup> circa).
- Rifiuti pericolosi (oli, solventi, batterie, amianto - MCA, fusti): (14 m<sup>3</sup> circa Eternit).
- Plastica/metalli/carta in frazioni selezionabili: (15 m<sup>3</sup> circa).
- Altro: Cartongesso: (1 m<sup>3</sup> circa).
- Altro: Lana di roccia: (15 m<sup>3</sup> circa).
- Altro: Ecoballe di rifiuto misto: (20 m<sup>3</sup> circa).

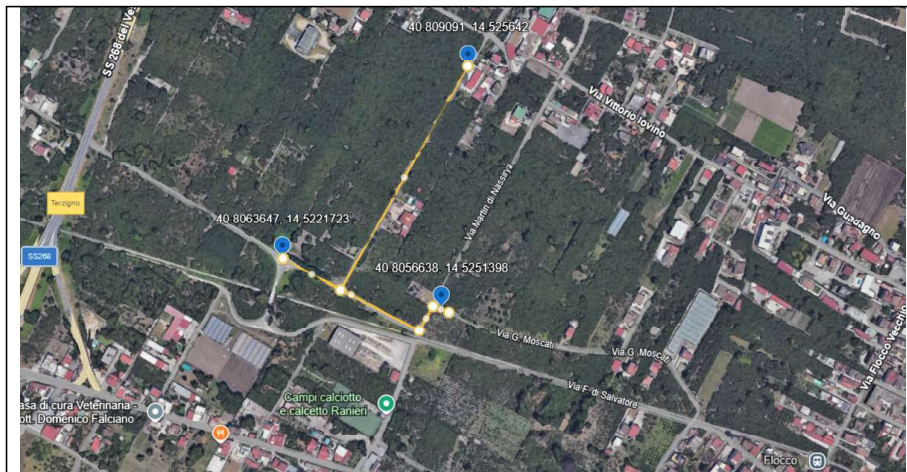
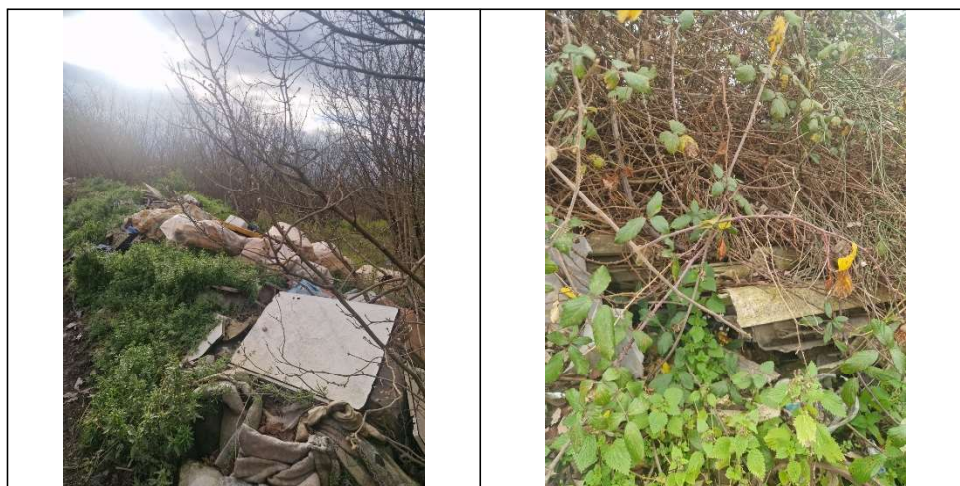
## SCHEDA ANALITICA N. 03

**Comune e località:** San Giuseppe Vesuviano (NA) Via Piano del Principe, via Martiri di Nassirya, via Vicinale Giugliani.

- **Stima volumetrica:**
  - Lunghezza (m): 850 m circa.
  - Larghezza (m): 2 m circa.
  - Altezza (m): altezza media 0,15 m circa.
  - Volume stimato (m<sup>3</sup>): 250 m<sup>3</sup> circa.
- **Superficie coperta dai rifiuti (m<sup>2</sup>):** 1700 m<sup>2</sup> circa.

- **Sparso e misto.**
- **Presenza di combustioni recenti o in corso:** SI
- **Presenza MCA** (Materiali contenenti amianto): SI
- **Odori percepiti:** NO
- **Segni di percolato o contaminazione del suolo:** NO.

Il rifiuto è sparso su parte della Via Piano del Principe, via Martiri di Nassirya, via Vicinale Giugliani in entrambi i lati delle strade. Il sito si presta all'installazione di telecamere e/o foto trappole.

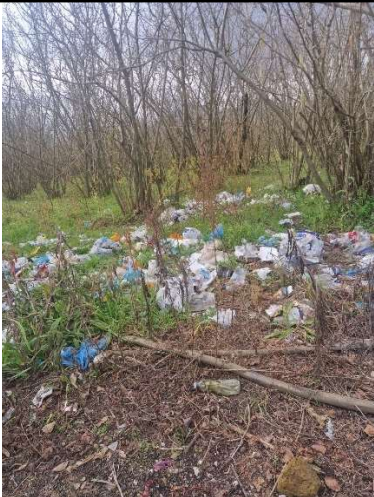
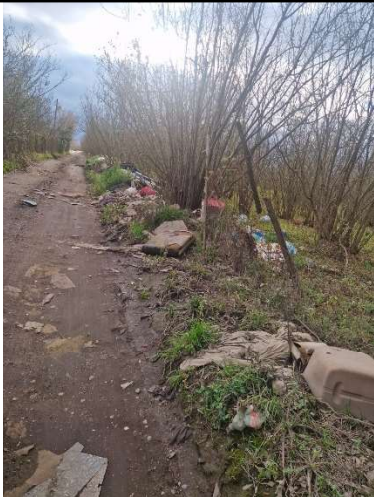
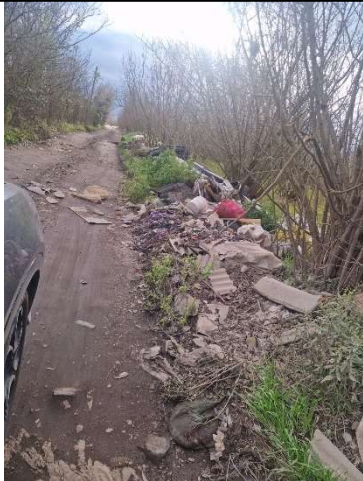
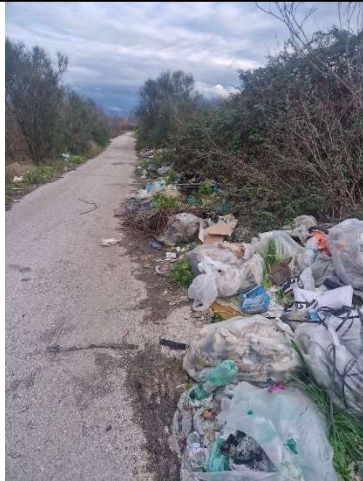
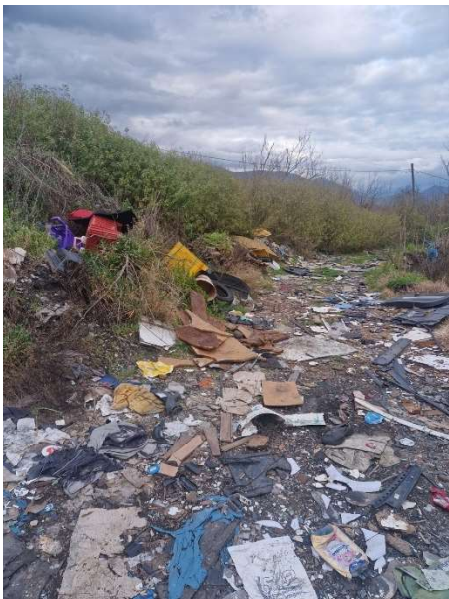
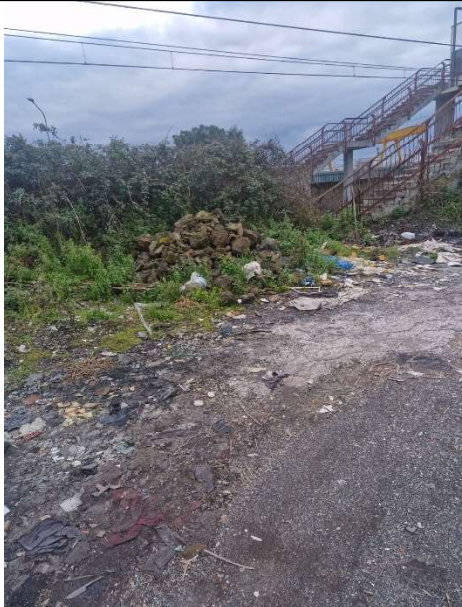
| Punto di Situazione al 22 gennaio 2026 | Punto di Situazione al 22 gennaio 2026 |

- Rifiuti urbani indifferenziati: (90 m<sup>3</sup> circa).
- Rifiuti ingombranti: (45 m<sup>3</sup> circa);
- Rifiuti edili contenenti MCA (eternit): (5 m<sup>3</sup> circa);
- Cartongesso: (8 m<sup>3</sup> circa);
- Rifiuti combustibili: (40 m<sup>3</sup> circa);
- Rifiuti provenienti da industria tessile: (5 m<sup>3</sup> circa);
- Guaina bituminosa: (7 m<sup>3</sup> circa);
- Isolante poliuretanico (5 m<sup>3</sup> circa);
- Inerti da demolizione e costruzione: (15 m<sup>3</sup> circa);
- Poliestere e plastiche: (5 m<sup>3</sup> circa);
- Veicoli o parti di veicoli: (25 m<sup>3</sup> circa).
- Contenitori, fusti, bottiglie contenenti vernici o solventi: (vari);
- Pneumatici fuori uso (n. 20).

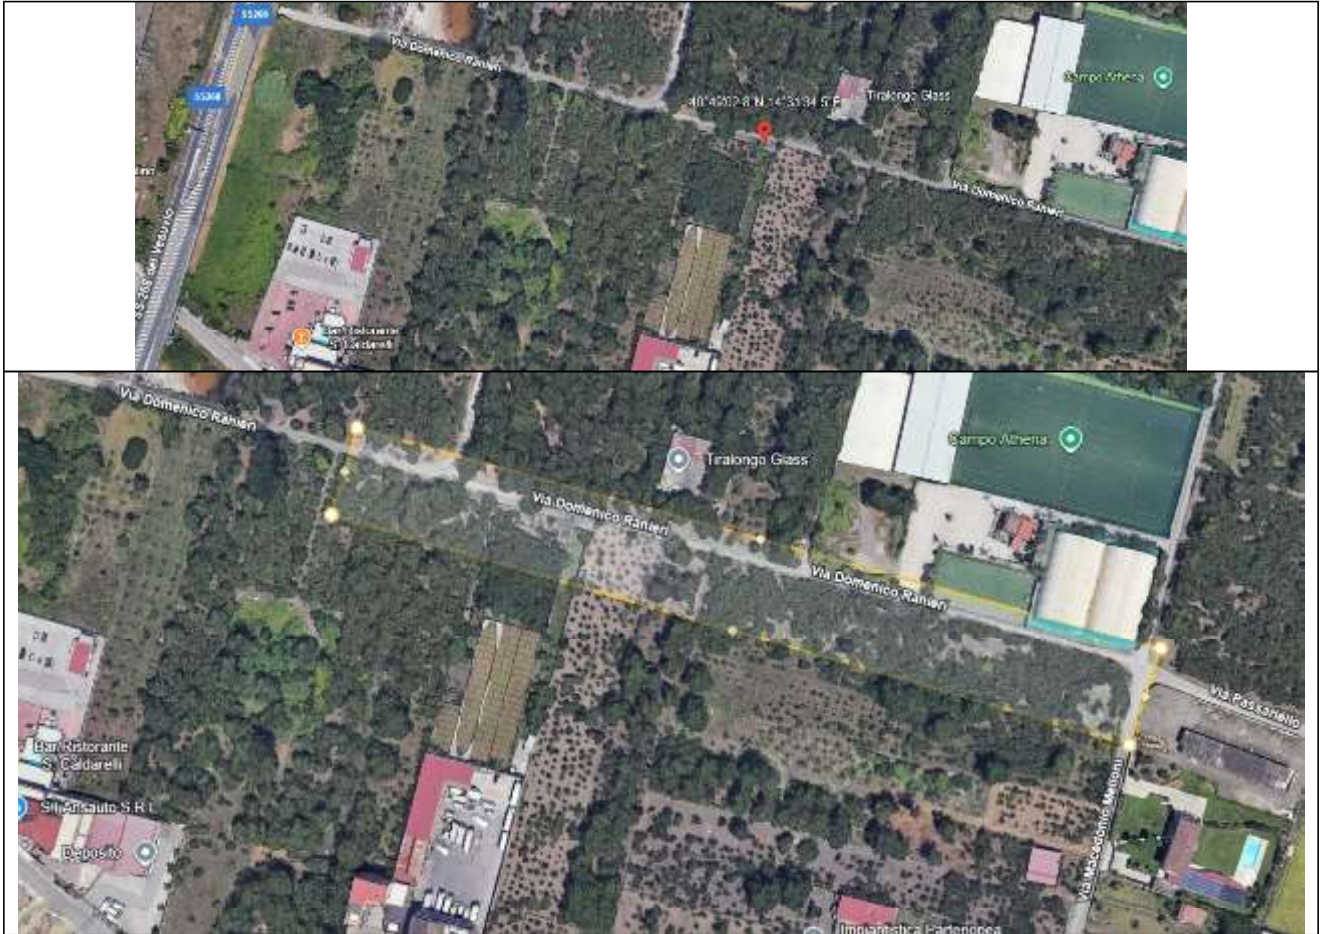
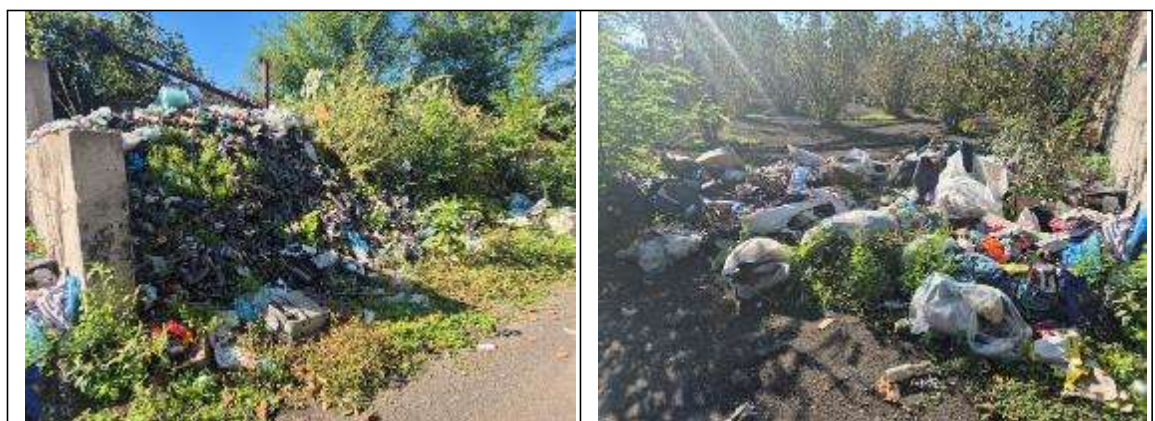
## SCHEDA ANALITICA N. 04

**Comune e località:** San Giuseppe Vesuviano (NA) Via Domenico Ranieri.

- **Stima volumetrica:**
  - Lunghezza (m): 200 m circa.
  - Larghezza (m): 4 m circa.
  - Altezza (m): altezza media 0,27 m circa.
  - Volume stimato (m<sup>3</sup>): 137 m<sup>3</sup> circa.
- **Superficie coperta dai rifiuti (m<sup>2</sup>):** 500 m<sup>2</sup> circa.

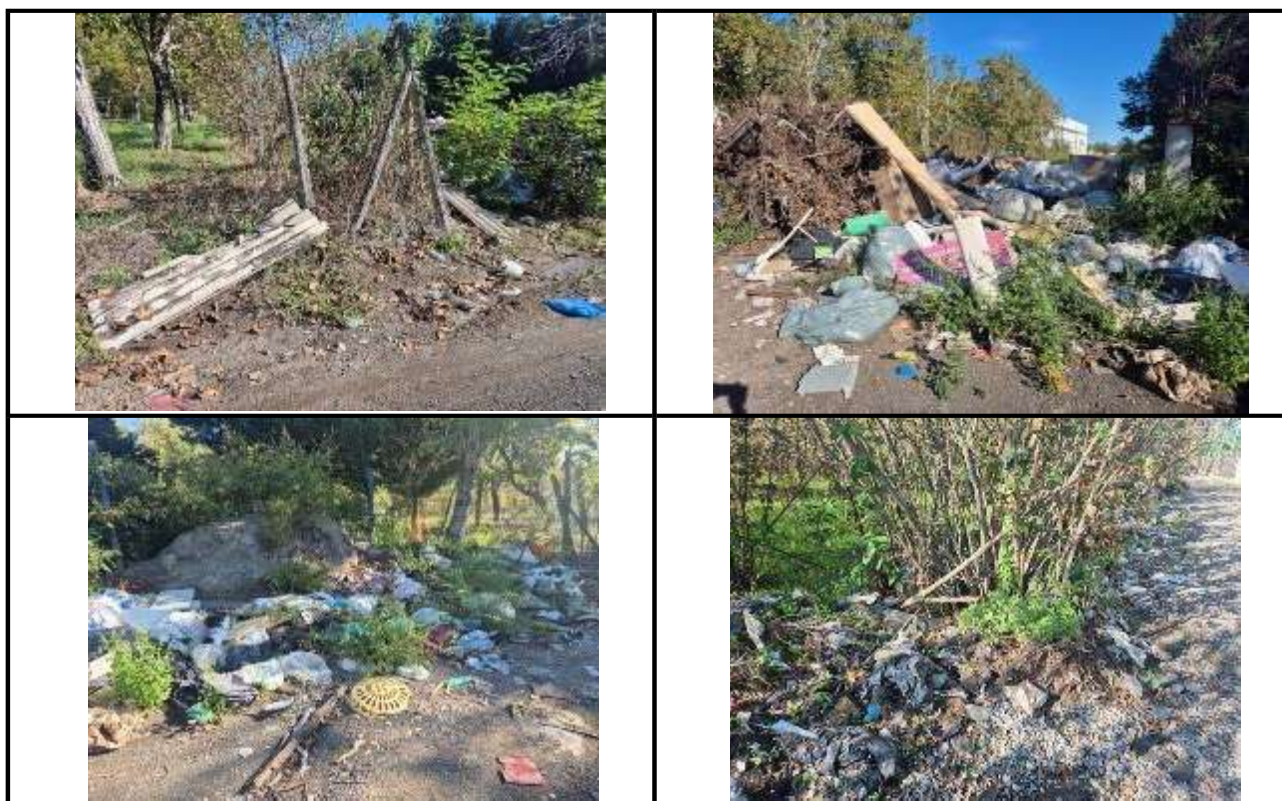
**5. Documentazione fotografica**

- Inerti da demolizione (calcinacci, cemento, mattoni, guaina) misti a rifiuti combustibili: (25 m<sup>3</sup> circa).
- Terreno misto a rifiuti: (20 m<sup>3</sup> circa).
- Rifiuti ingombranti (mobili, materassi, elettrodomestici): (31 m<sup>3</sup> circa)
- Rifiuti urbani indifferenziati: (35 m<sup>3</sup> circa).
- Pneumatici fuori uso: (15).
- Veicoli o parti di veicoli: (4 m<sup>3</sup> circa).
- Rifiuti organici/verde (sfalci, potature): (20 m<sup>3</sup> circa).
- Rifiuti pericolosi (oli, solventi, batterie, amianto - MCA, fusti): (2 m<sup>3</sup> circa Eternit).

- **Sparso e misto.**
- **Presenza di combustioni recenti o in corso:** SI
- **Presenza MCA (Materiali contenenti amianto):** SI
- **Odori percepiti:** NO
- **Segni di percolato o contaminazione del suolo:** NO.

Il rifiuto è sparso ai bordi della strada di Via Domenico Ranieri. Il sito si presta all'installazione di telecamere e/o foto trappole.

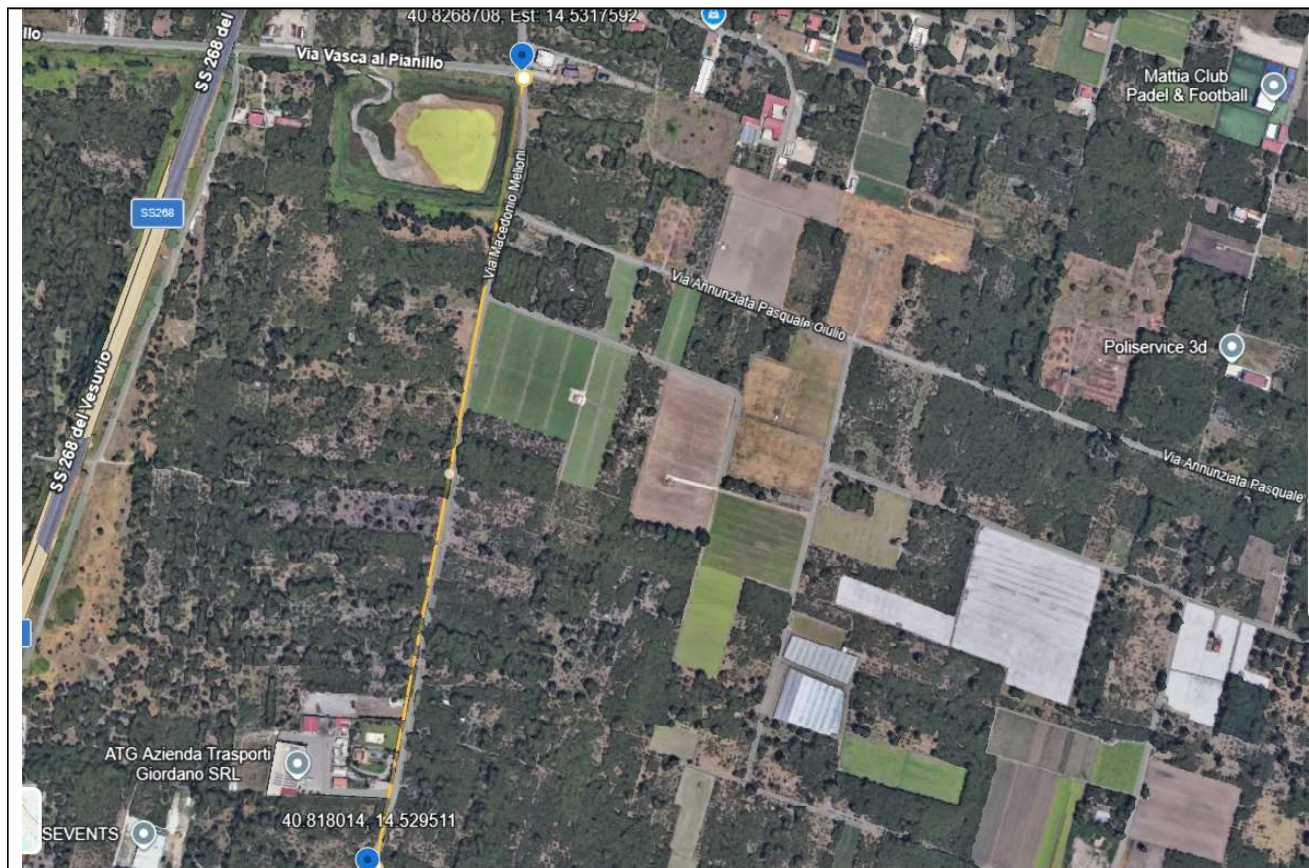
## SCHEDA ANALITICA N. 05

**Comune e località:** San Giuseppe Vesuviano (NA) Via Macedonio Melloni.

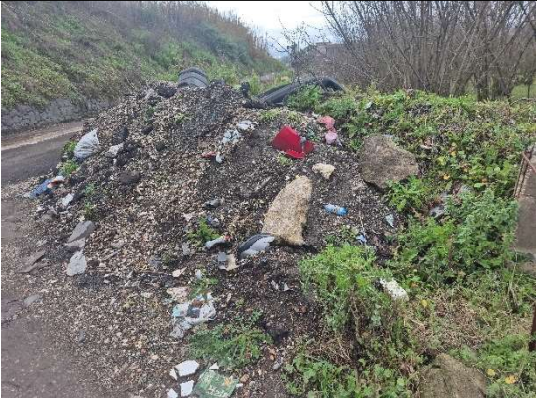
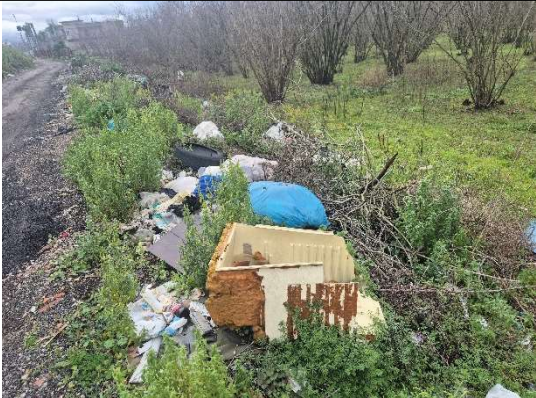
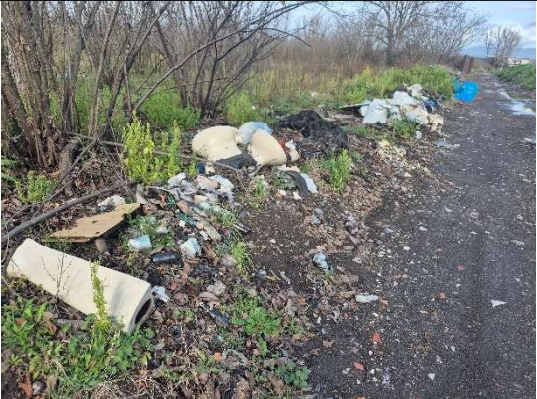
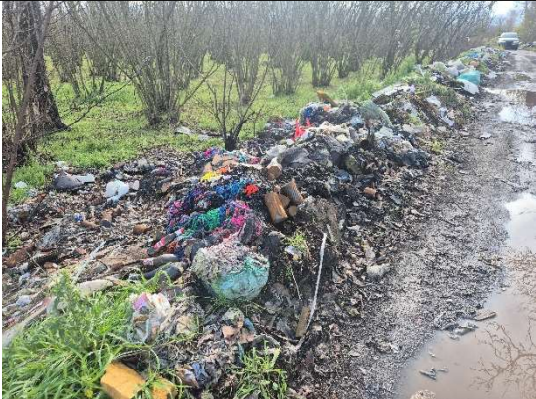
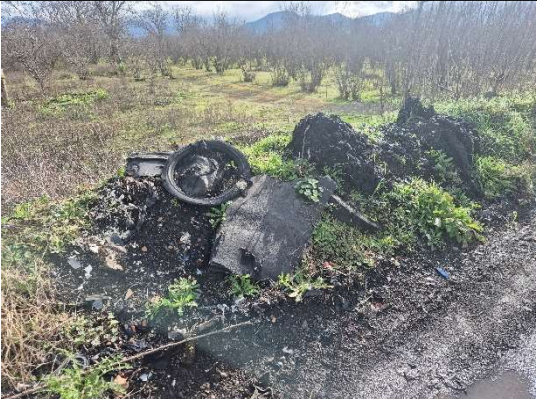
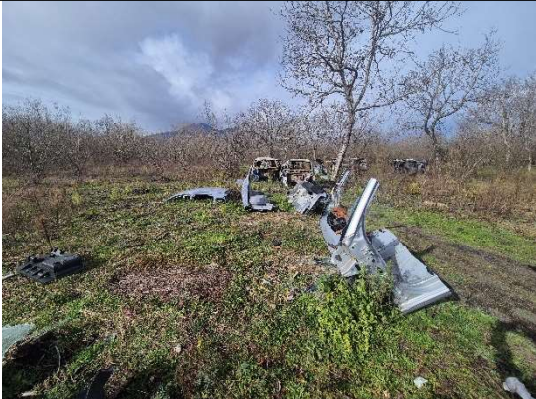
| Punto di Situazione al 26 gennaio 2026 | | Punto di Situazione al 26 gennaio 2026 | |

- **Stima volumetrica:**
  - Lunghezza (m): 950 m circa.
  - Larghezza (m): 3 m circa.
  - Altezza (m): altezza media 0,50 m circa.
  - Volume stimato (m<sup>3</sup>): 659 m<sup>3</sup> circa.
- **Superficie coperta dai rifiuti (m<sup>2</sup>):** 1300 m<sup>2</sup> circa.

- Rifiuti combust misti: (95 m<sup>3</sup> circa).
- Terreno misto a rifiuti: (270 m<sup>3</sup> circa).
- Guaine: (10 m<sup>3</sup> circa).
- Rifiuti derivanti da officine meccaniche (2 m<sup>3</sup> circa).
- Rifiuti derivanti da lavorazioni tessili (20 m<sup>3</sup> circa).
- Inerti da demolizione: (20 m<sup>3</sup> circa).
- Cartongesso: (2 m<sup>3</sup> circa).
- Rifiuti ingombranti (mobili, materassi, elettrodomestici): (80 m<sup>3</sup> circa)
- Rifiuti urbani indifferenziati: (75 m<sup>3</sup> circa).
- Pneumatici fuori uso: (20).
- Veicoli o parti di veicoli: (80 m<sup>3</sup> circa).
- Rifiuti pericolosi (oli, solventi, batterie, amianto - MCA, fusti): (5 m<sup>3</sup> circa Eternit).
- Fusti, bottiglie, bidoni contenenti solventi/vernici (Vari).

- **Sparso e misto.**
- **Presenza di combustioni recenti o in corso:** SI
- **Presenza MCA** (Materiali contenenti amianto): SI
- **Odori percepiti:** NO
- **Segni di percolato o contaminazione del suolo:** NO.

Il rifiuto è sparso ai bordi della strada di Via Macedonio Melloni e all'interno dei terreni confinanti con la stessa. Il sito si presta all'installazione di telecamere e/o foto trappole.
